1、調査日、作業内容

熊本地震（2016年4月14日、16日）

#### 4、工事中住宅の詳細

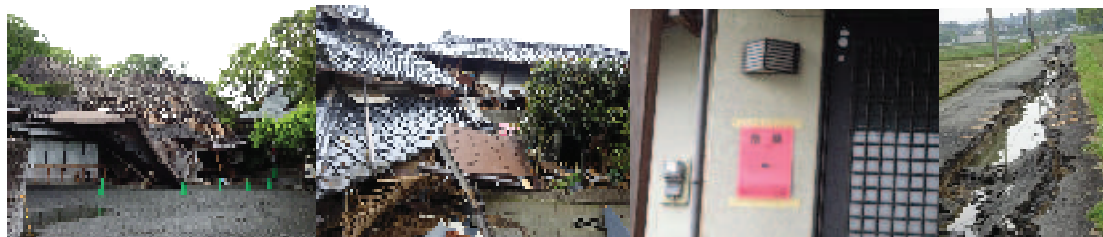
↑熊本神社

↑益城町住宅

新築建物にも倒壊注意

↑益城町の地割れ

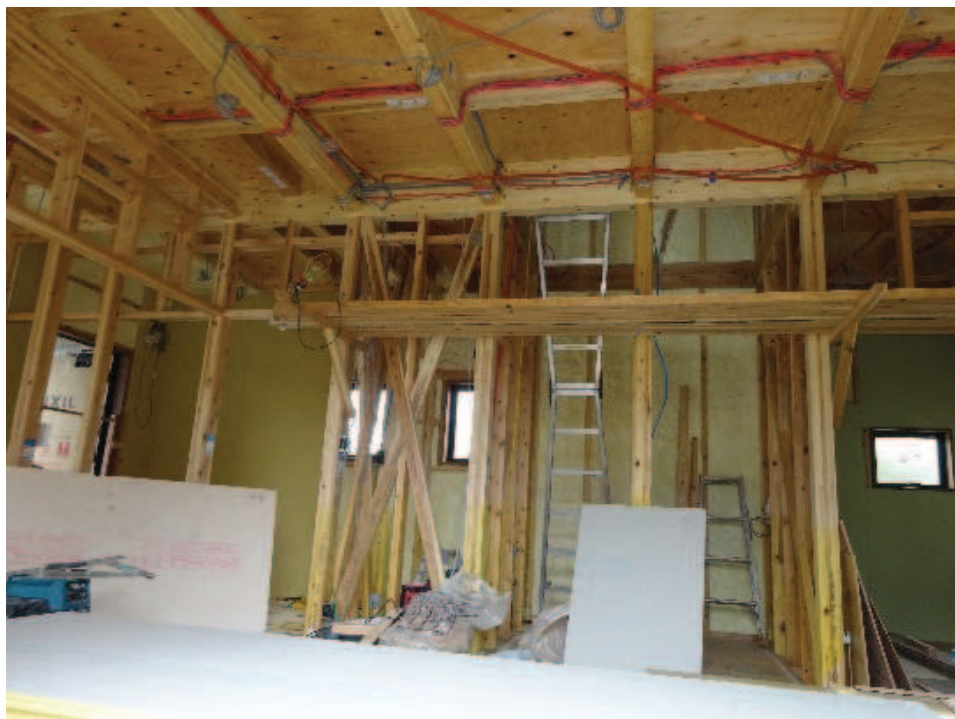
UFO-E仕様住宅内部の状況、

ボード梁の途中、仮棚も落ちていなかった

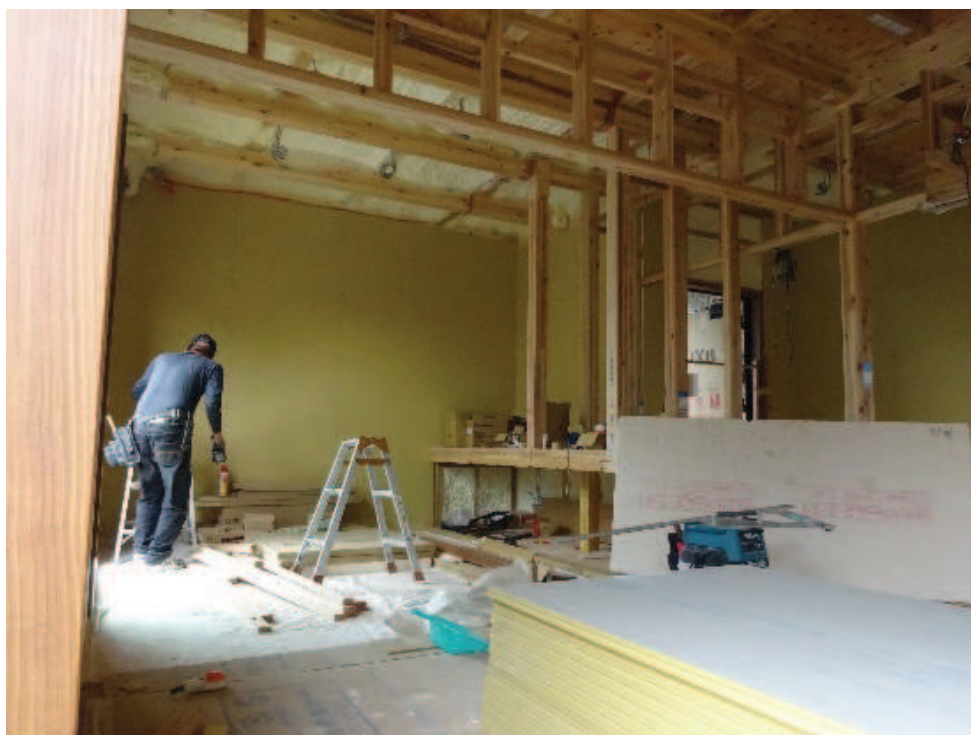
作業棚の機材、脚立などが倒れず、損傷は何一つなかった。

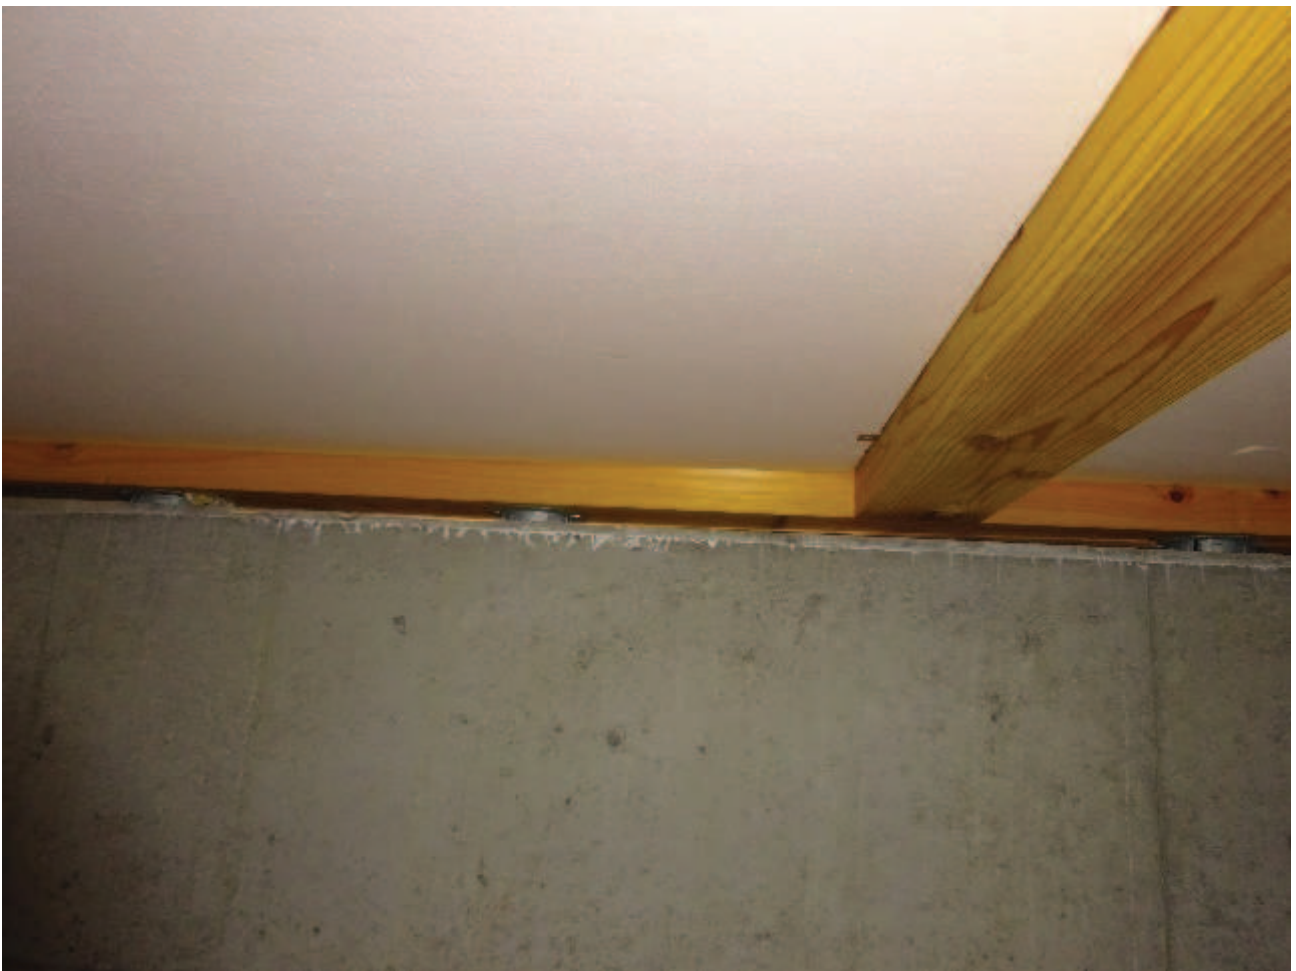
その結果、UFO-E はほぼ中心に戻っていること、揺れの痕跡は仮止めのゴムバンドが切れたことで、激しい揺れがあったことを物語っている。

UFO-EV は変状無しゴムバンドは切れている

- (3) UFO-E の摩擦盤を仮止めするゴムバンドは、取れても、機能上、UFO-E の減震効果を損なうものではありません。

東洋大学での実験でも、地震波を数回加振するとで切れていたが、実験効果には影響していなかったもので、今回も、同様、補修する必要はありません。

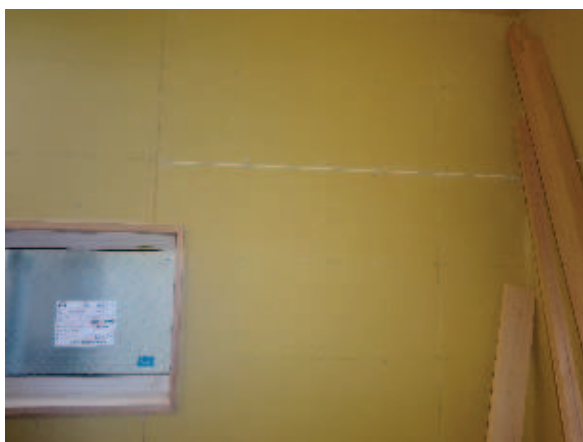
ボードに変状無し

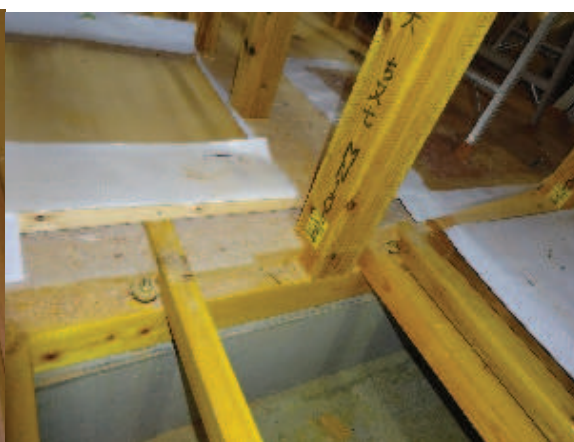
軸組、根太工法の UFO—E ナット

UFO-EV のゴムはいずれも破損、激しく作動したことが確かめられました。
