1、調査日、作業内容

熊本地震（2016年4月14日、16日）

#### 4、工事中住宅の詳細

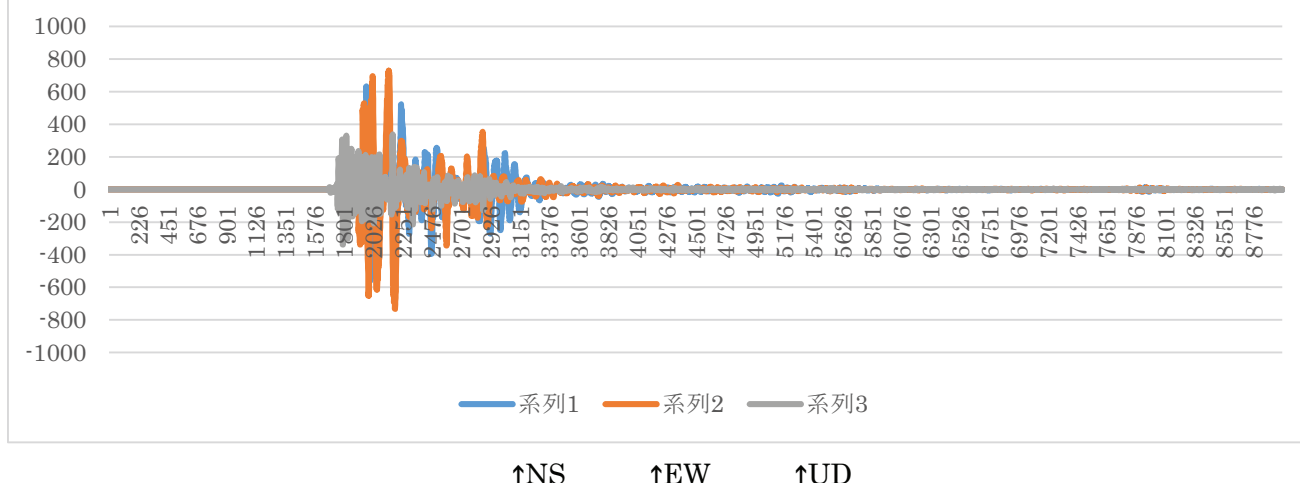
熊本地震、2016.4.14、益城町地震加速度グラフ（3成分）

**益城町** 2016.4.14.21:26 最大加速度 1,580gal(3成分ベクトル合成)  
 【2016.6.16.01:24.本震最大加速度は 1,362gal（3成分ベクトル合成）】

**熊本市** 2016.4.16.01:24 本震最大加速度 843gal(3成分ベクトル合成)
